**LAUDO TÉCNICO DE VISTORIA**  
**OBRAS COM SOLICITAÇÃO DE NOVA PACTUAÇÃO MP 1174**

CONSTRUÇÃO **QUADRA ESCOLAR COBERTA COM VESTIÁRIO**, PADRÃO FNDE NO **SÃO MIGUEL DO ANTA/MG**  
OBRA INACABADA (ID SIMEC: **33241**)

Realizado em :**16/01/2025.**

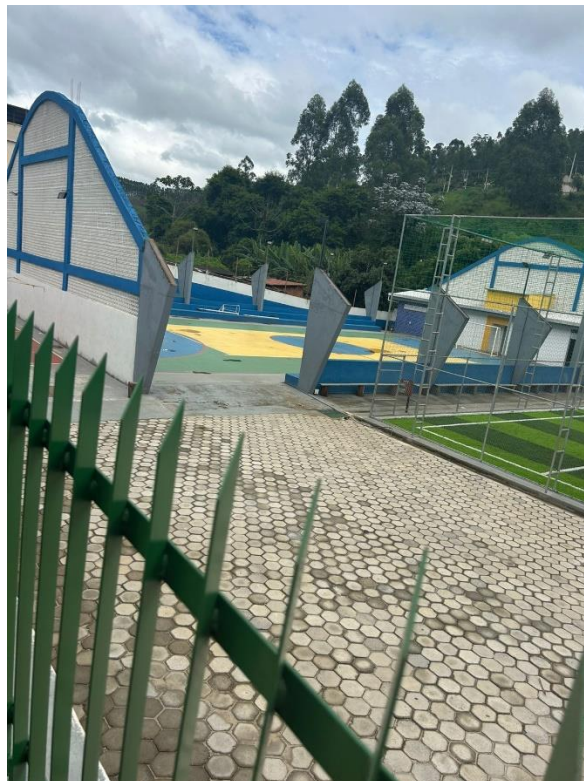
Figura 3 - Vista lateral do terreno da quadra Fonte: elaboração própria

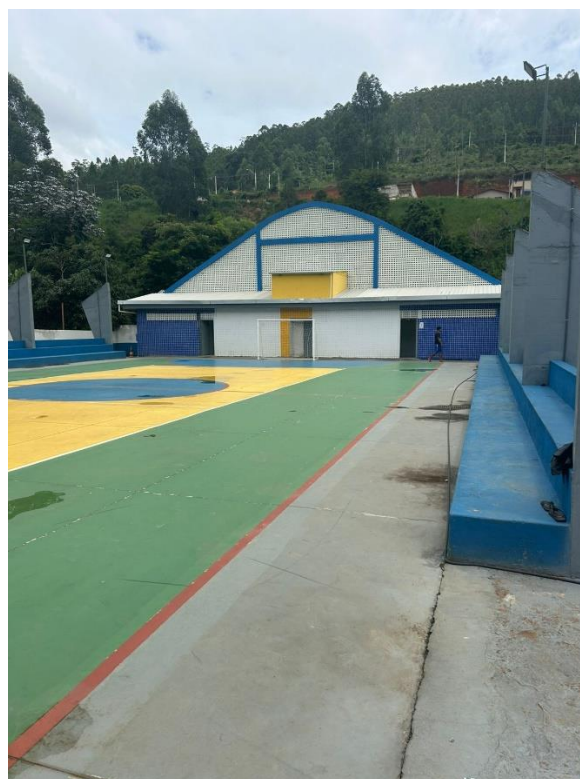
Figura 4 - Vista frontal do terreno da quadra - Fonte: elaboração própria

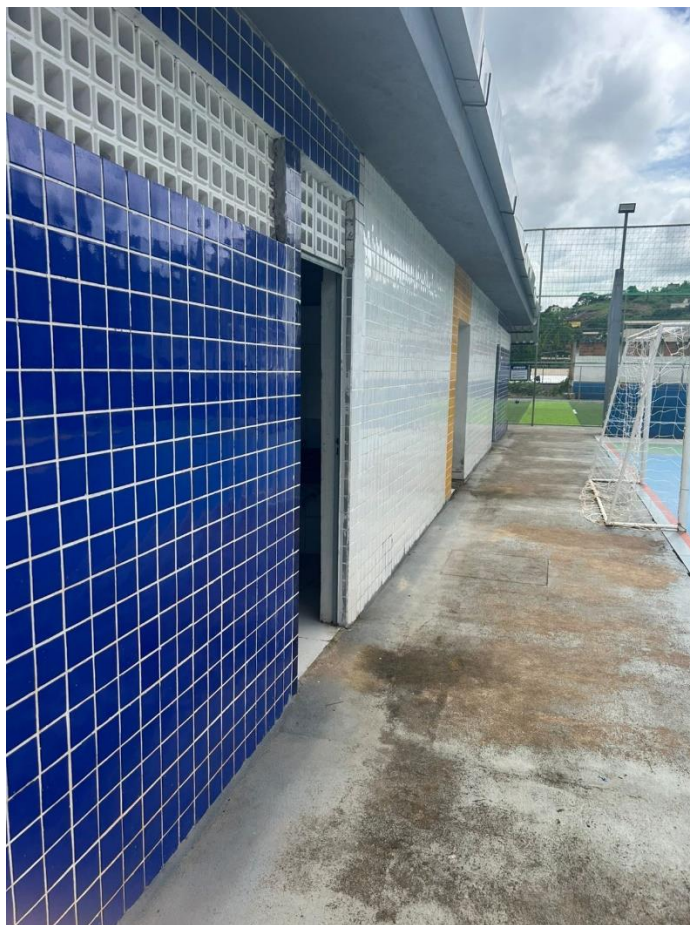
Figura 6 – Elemento vazado executado no local das bandeiras de vidro. Fonte: elaboração própria

Foi inserido na planilha orçamentária a remoção das esquadrias de alumínio e colocar as esquadrias de madeira conforme projeto original.

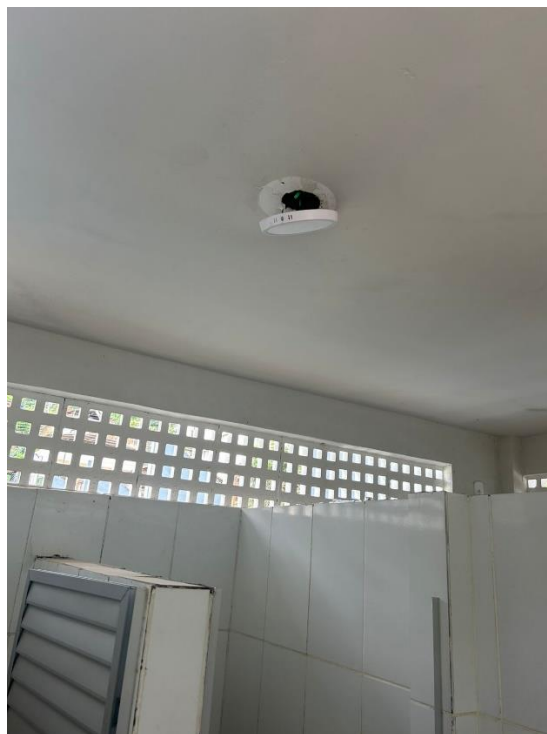
Figura 7 – Luminária executada divergente do projeto e danificada. Fonte: elaboração própria

Inserido na planilha a troca das luminárias.

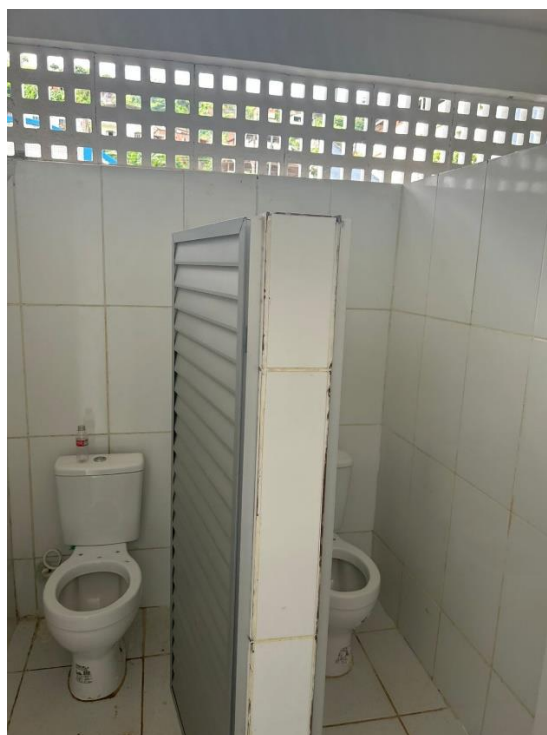
Figura 8 – Sanitários executados com caixa acoplada - Fonte: elaboração própria.

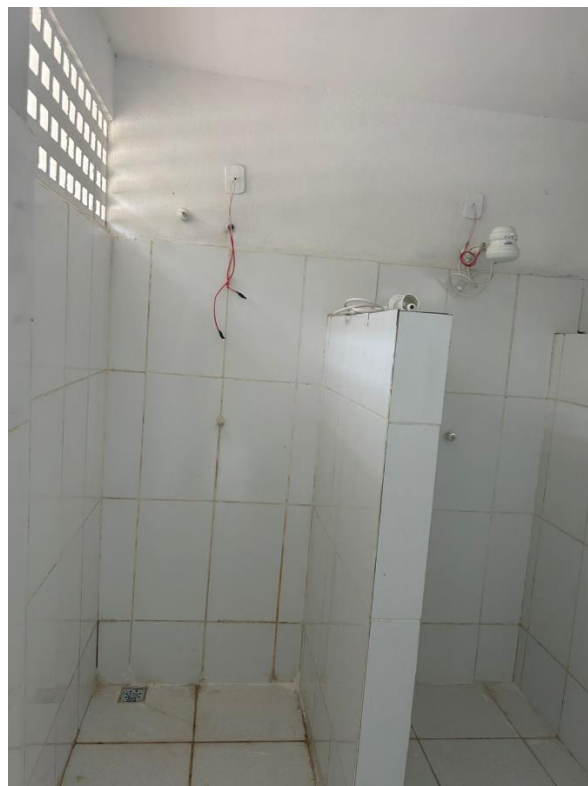
Figura 9 – Chuveiros não finalizados Fonte: elaboração própria.

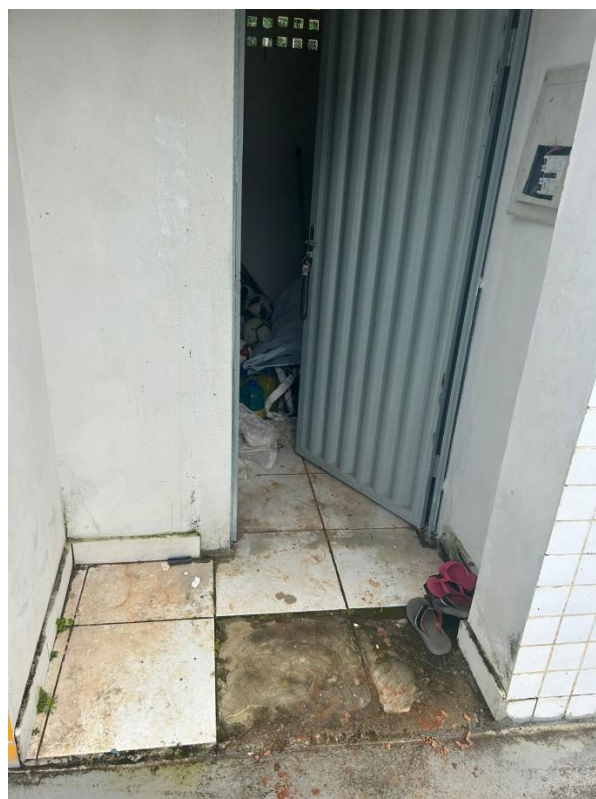
Figura 10 – Revestimento quebrado acesso depósito e QDC geral - Fonte: elaboração própria.

A parte elétrica será refeita e separada, conforme projeto padrão, como as mangueiras já estão executadas, elas vão manter, mas os fios, quadros, serão executados.

Inserido na planilha uma parte de revestimento para piso de alguns locais quebrados.

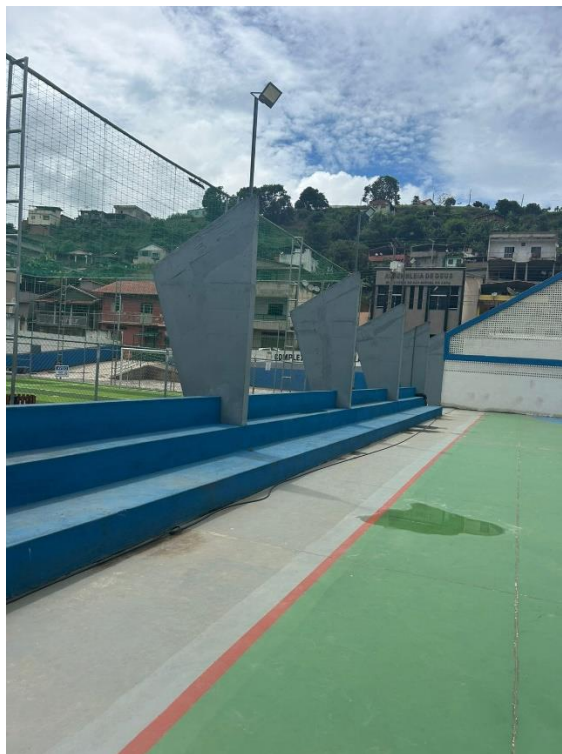
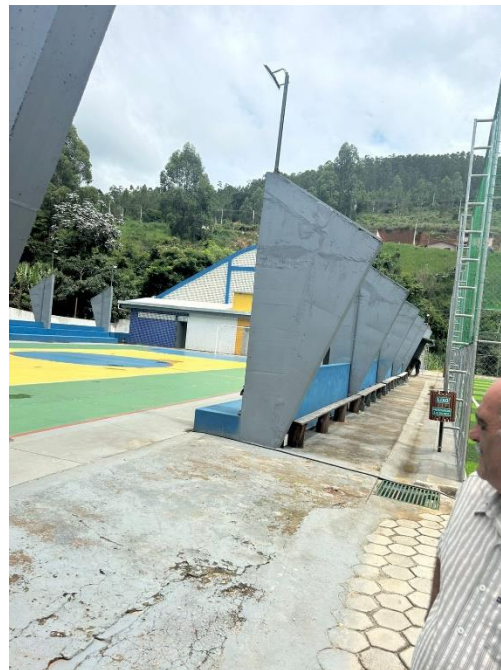
Figura 11 – Pilares trapezodais executados Fonte: elaboração própria.

Figura 12 – Pilares trapezodais executados Fonte: elaboração própria.

Os pilares metálicos foram executados em desconformidade, foram executados parciais e depois realizados enchimento, isso gerou uma restrição que com apresentação de um projeto foi superada no SIMEC.

Por mais que foram executados em desconformidade os próprios estão sólidos e prontos para receber a estrutura metálica.

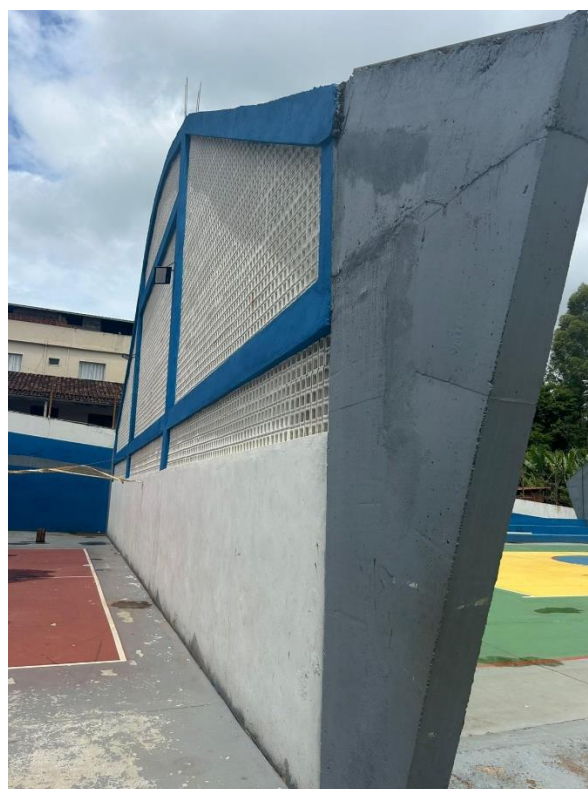
Figura 14 – Pilar para receber estrutura metálica Fonte: elaboração própria.

- Para o reinício da obra será necessário execução da estrutura metálica num primeiro momento, na sequencia trabalhar no vestiário e nos demais trabalhos.

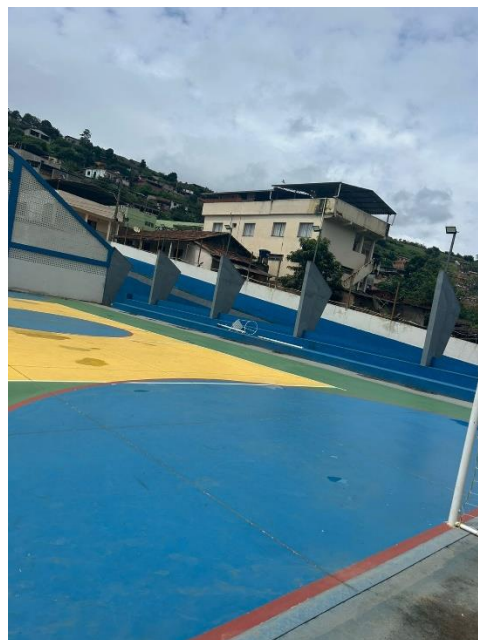
Figura 15 – Piso da quadra executado - Fonte: elaboração própria

Por mais que o piso esteja pintado, como terá a obra, optamos em lixar e pintar ele novamente.

A pintura do piso da quadra que era com tinta à base de resina epóxi foi substituída pela tinta acrílica, por conta de não encontrar mais o item no SINAPI, também pela fácil execução.

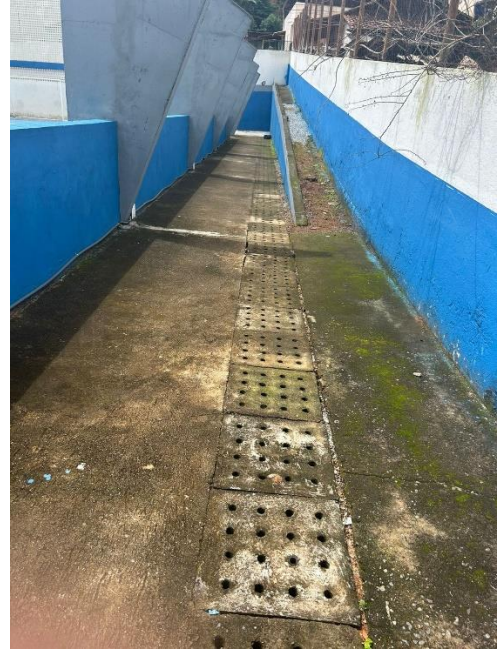
Figura 16 – Canaletas de drenagem pluvial executadas - Fonte: elaboração própria

As canaletas estão em bom estado e prontas para recebimento da drenagem pluvial.

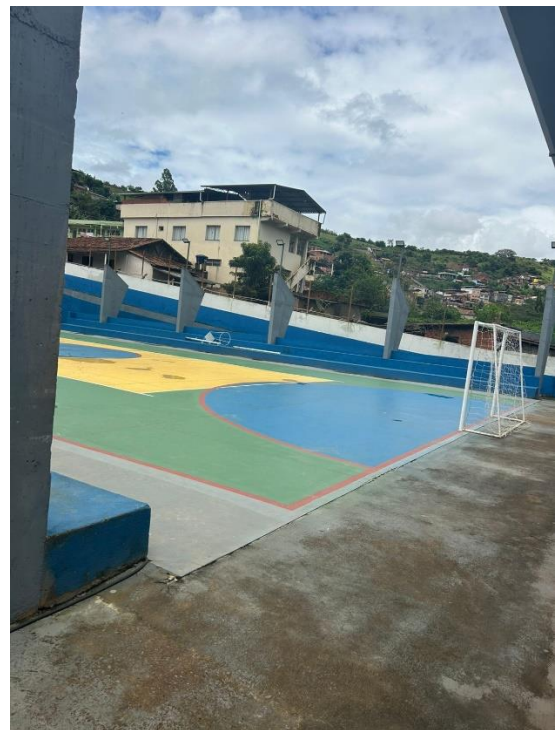
Figura 2 – Arquibancadas executadas. Fonte: elaboração própria.
